STAVEBNĚ TECHNICKÝ PRŮZKUM OBJEKTU RODINNÉHO DOMU

TECHNICAL SURVEY OF THE FAMILY HOUSE

BAKALÁŘSKÁ PRÁCE
BACHELOR'S THESIS

ŠTĚPÁN ODSTRČIL

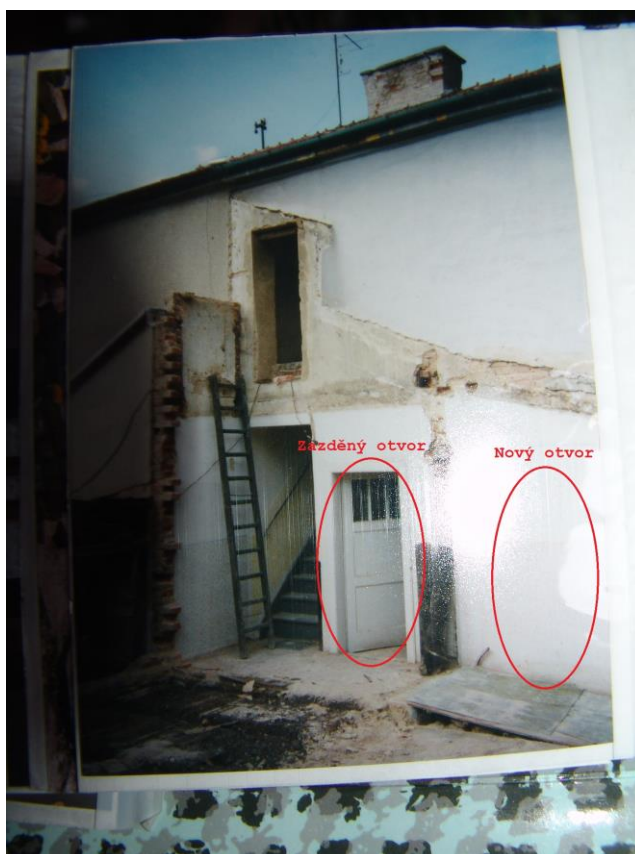
Obrázek 12: Obrázek fotografie z doby rekonstrukce a výstavby přístavby

Smyková trhlina na předkladu nad vchodem do kuchyně. Z dobových fotografií jde poznat, že zde tento otvor nebyl, byl při budování přístavby a rekonstrukci vytvořen a tudíž překlad je nový a starý vchod by zazděn. Viz obrázek 12:

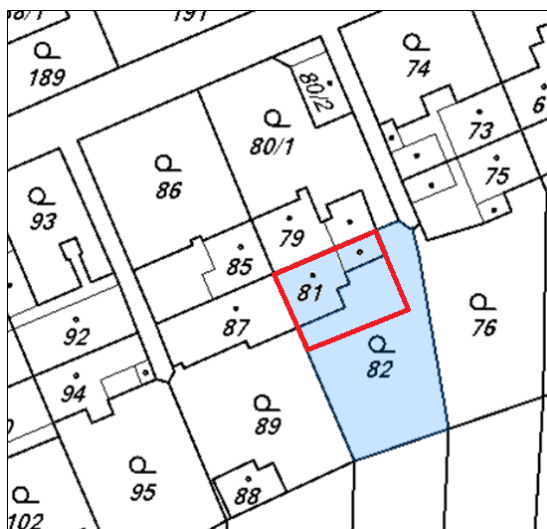
Obrázek 32: Nová rozloha rodinného domu

Na obrázku 32 jde vidět nová rozloha rodinného domu. Dům na parcele číslo 87 je námi paspartovaný dům a parcela číslo 79 je ta bytová jednotka, kde se projevilo zbourání onoho železobetonového ztužujícího prvku.

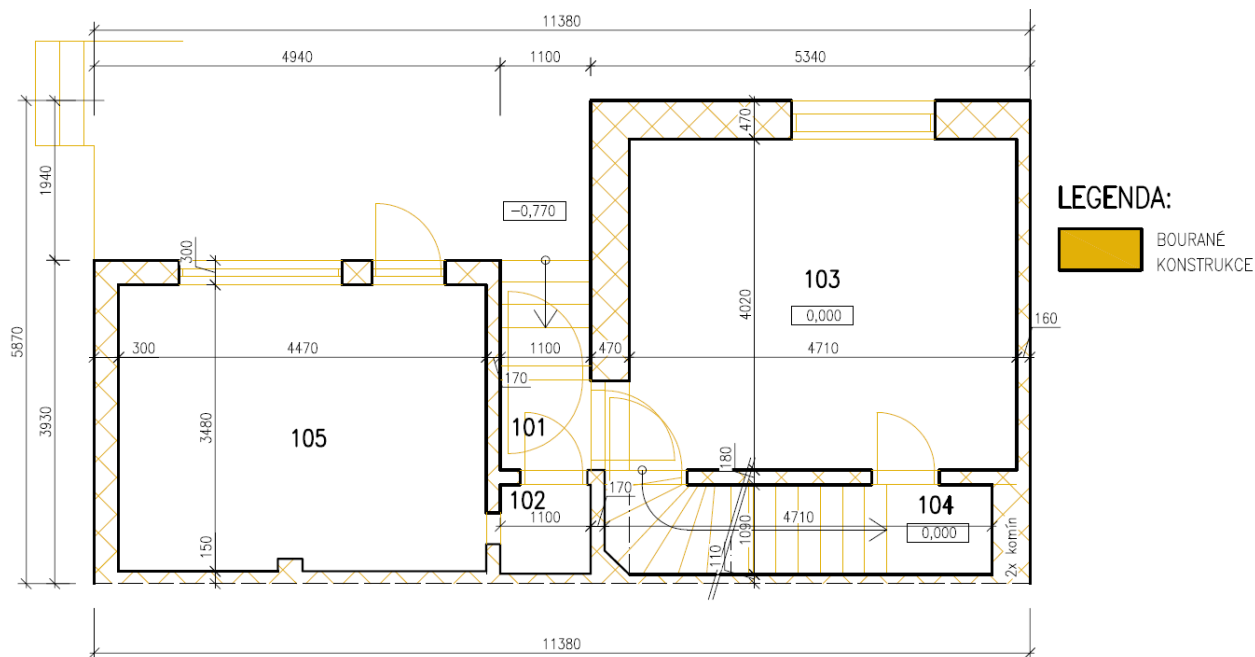
Obrázek 34: Půdorys budoucích bouraných stěn objektu

A jak bourací práce pokračují, je tomu tak. Je jen s podivem, že toto prošlo na stavebním úřadě jako *rekonstrukce*! Však každý člověk, i laik, který se jen z dálky podívá na tento výkres, vidí všude tu tmavě oranžovou barvu, jenž podle legendy je „Bourané konstrukce“. V podstatě je to celé vybarvené! To rovnou mohli vzít malování, funkci kyblíček a jednoduše vybarvit všechno. Dokonce si lze teď s větší znalostí o této problematice všimnout, že hodlali vybourat absolutně vše, jak tu 150mm stěnu sousedící s vedlejším dome, tak komín.

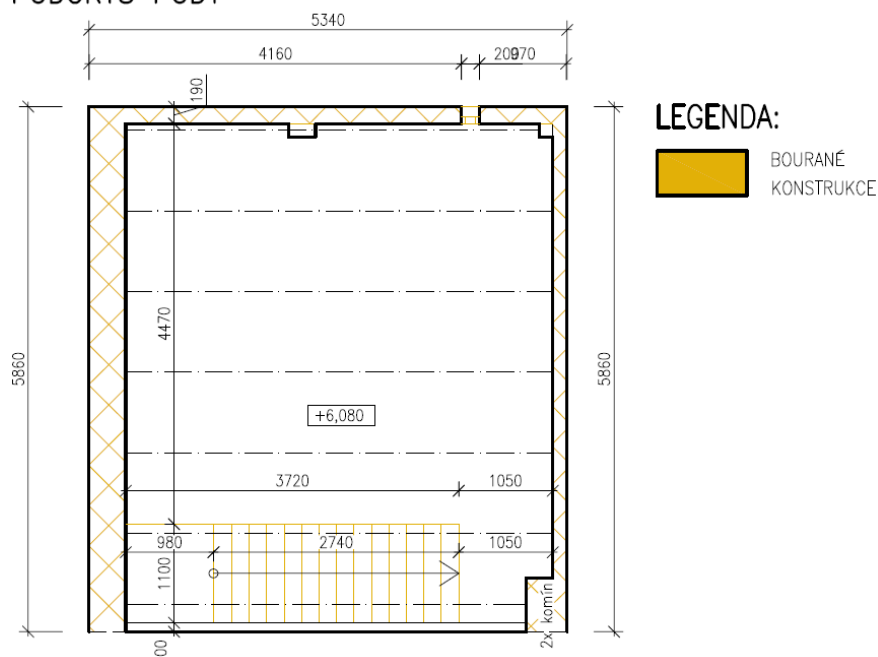
Obrázek 35: Půdorys bouraných částí krovu

Když se podíváme na tento půdorys se znalostí, kterou jsme získali po dobu čtení této bakalářské práce, zjistíme, že v plánu bylo zbourat i tu 150mm tlustou stěnu, na které drží krov. Bohužel, jedna z vlastností této stěny je, že drží i sousedův krov. To by se pan soused asi jednoho dne vzbudil se slovy „Kde mám střechu?“ Naštěstí tomuto incidentu bylo zabráněno a doufám, že by se ani stavbyvedoucí do této akce nepustil, jak by zjistil, že tato stěna je společná.

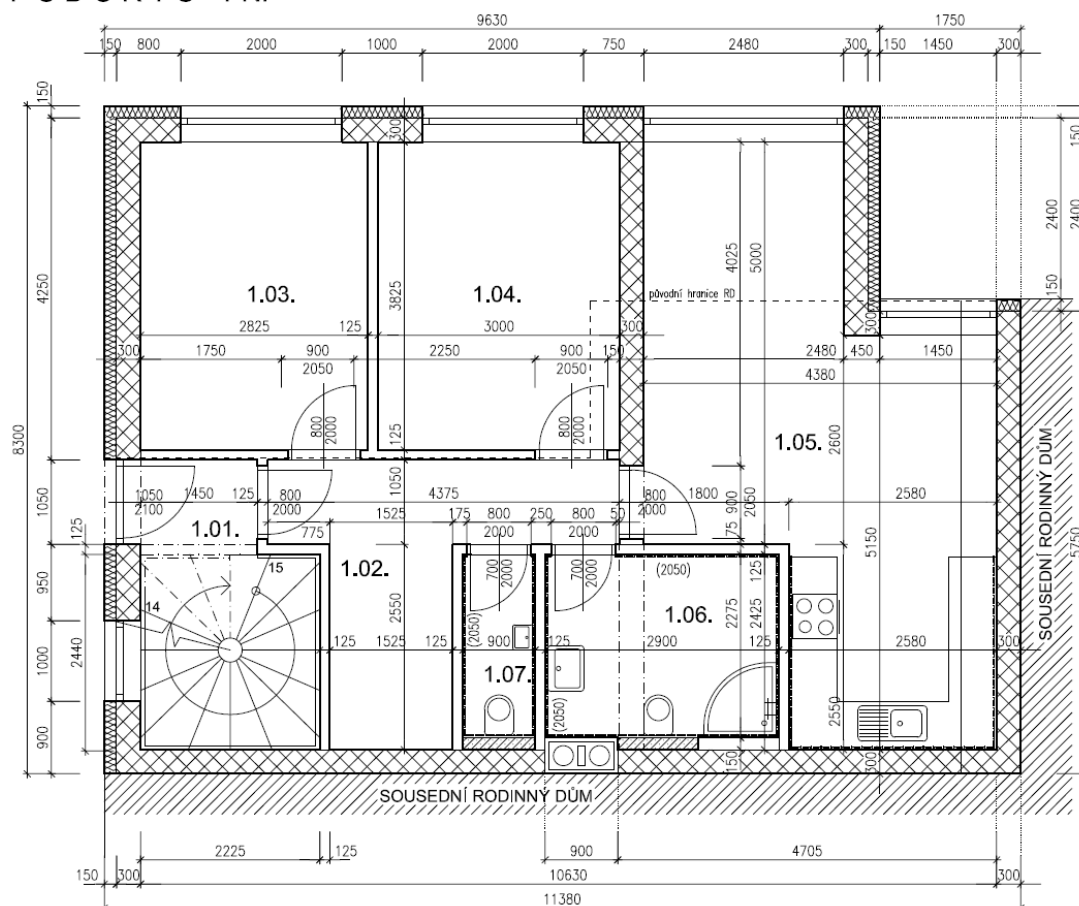
Obrázek 36: Nový návrh rodinného domu

Hned z *obrázku 36* si můžeme všimnout kompletní změny dispozice rodinného domu oproti původnímu návrhu (viz *obrázek 33*). Nejde jen o nějaké menší stavební úpravy typu „zde bude příčka o půl metru vedle“. Jedná se o kompletní změnu celého záměru. Je zde vidět i původní hranice bouraného objektu (čárkovaně).

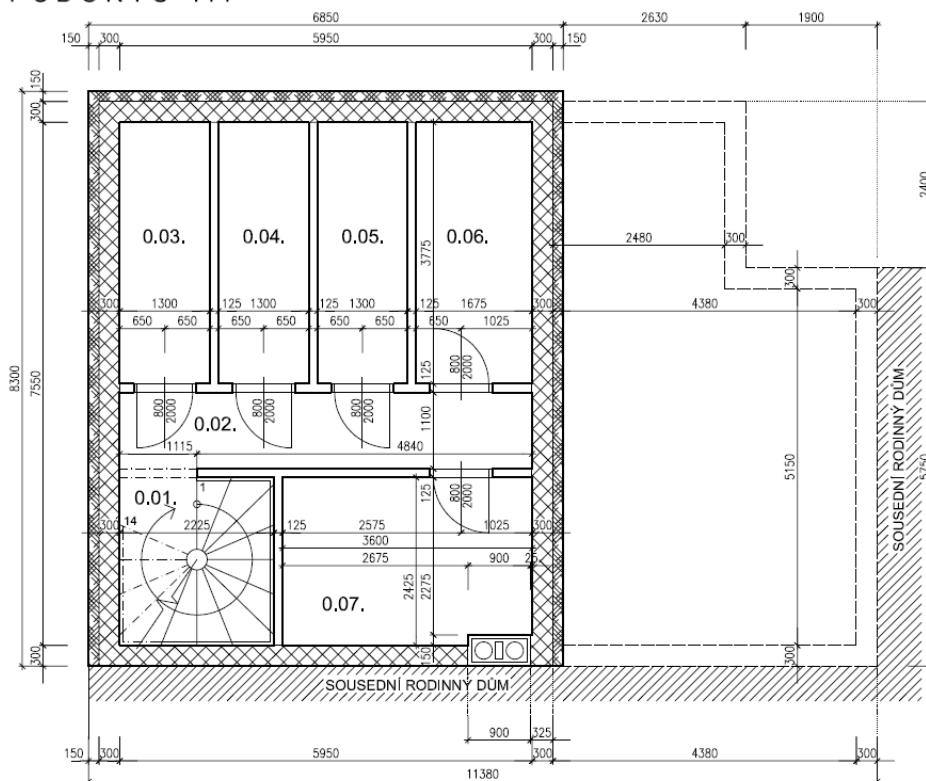
Obrázek 37: Nový návrh 1PP

Dále pro ukázkou (*obrázek 37*) předkládám změnu sklepení. Je zde vidět i slíbené posunutí celého sklepu dále od sousední stavby z důvodu základů a původního sklepu. Jde zde vidět, že se alespoň nějak drželi našich rad a nedošlo k nějakým následkům.
